# Deichverband Bremen zum Hochwasserschutz Bernhardtring (4)

Bremischer Deichverband am rechten Weserufer  
Oliver Herrmann-Weiland

Öffentliche Sitzung des Beirates beim Ortsamt Blumenthal  
am Montag, 09.03.2026 um 18.30 Uhr

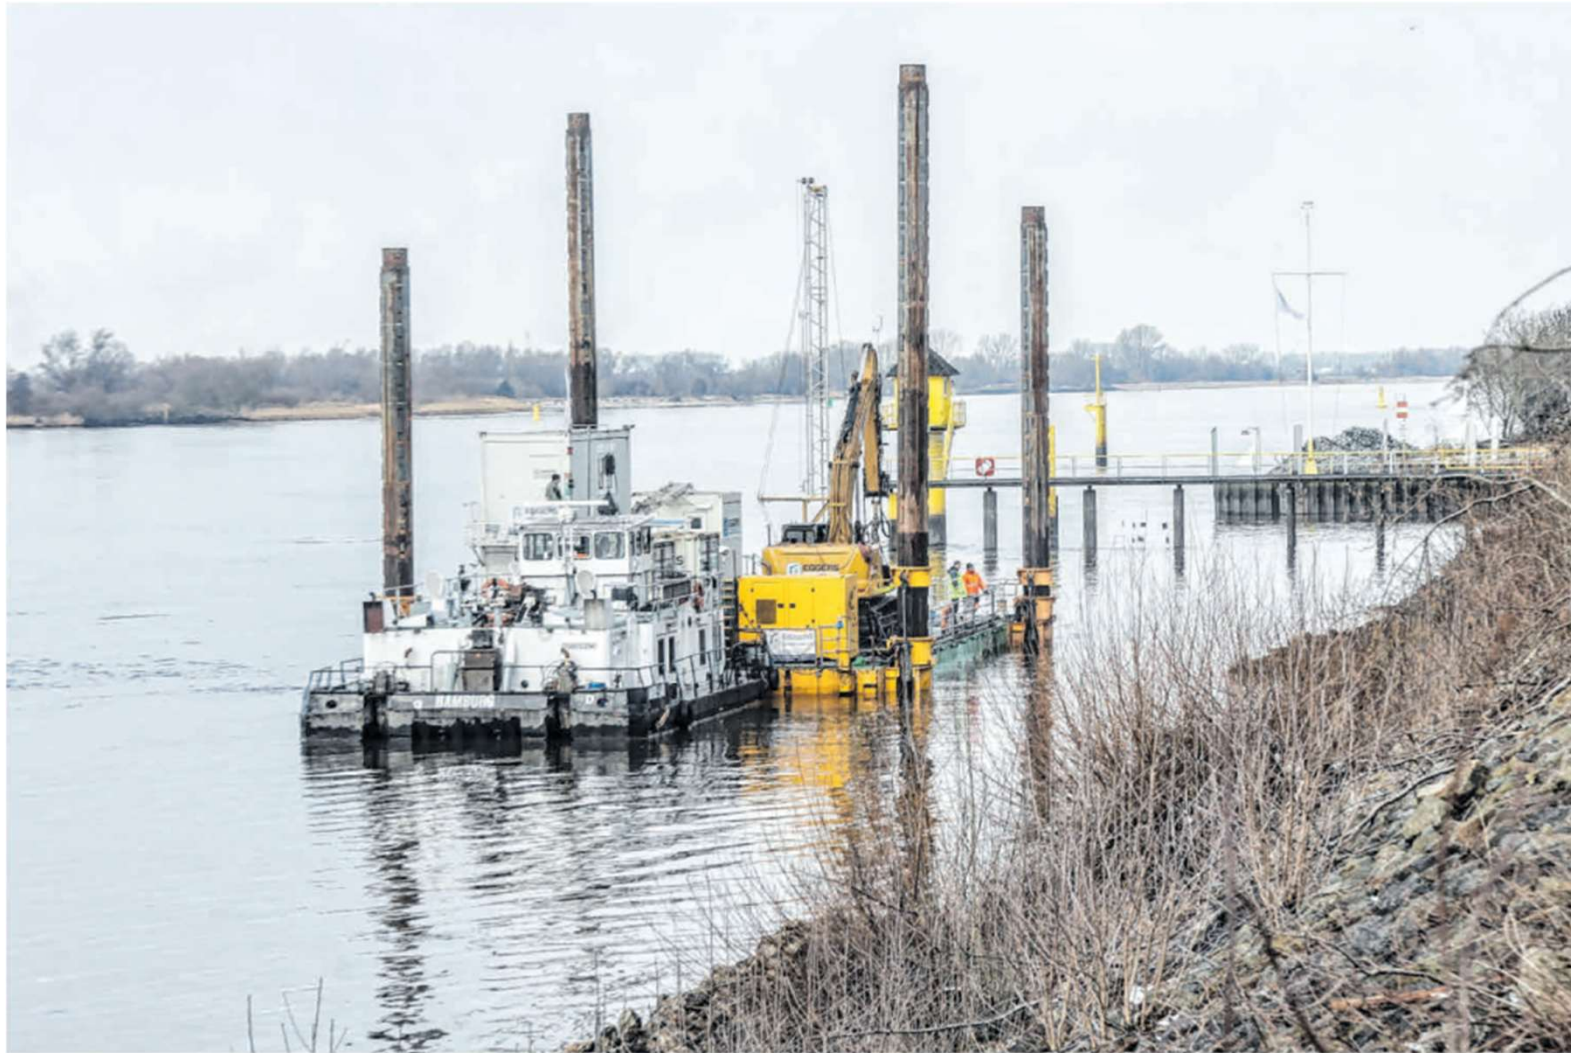
Das Ufer am Bernhardtring: Kampfmittelräumer suchen im Wasser nach Blindgängern, damit am Hang ein neuer Flutschutz gebaut werden kann.

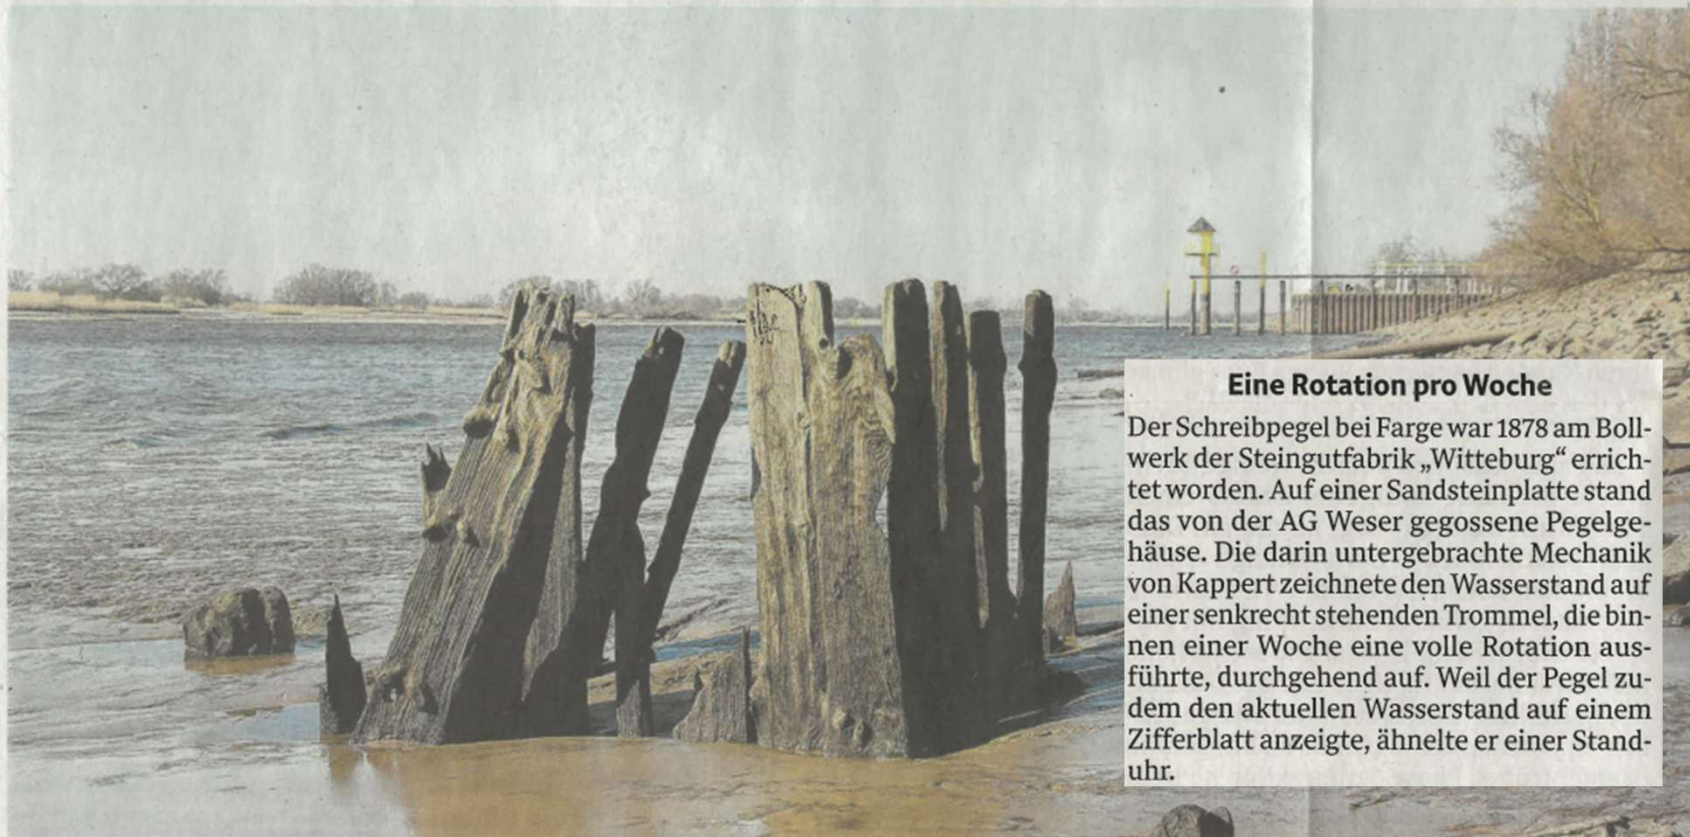
Der Schreibpegel bei Farge war 1878 am Bollwerk der Steingutfabrik „Witteburg“ errichtet worden. Auf einer Sandsteinplatte stand das von der AG Weser gegossene Pegelgehäuse. Die darin untergebrachte Mechanik von Kappert zeichnete den Wasserstand auf einer senkrecht stehenden Trommel, die binnen einer Woche eine volle Rotation ausführte, durchgehend auf. Weil der Pegel zudem den aktuellen Wasserstand auf einem Zifferblatt anzeigte, ähnelte er einer Standuhr.

Diese Holzreste ragen nur bei Ebbe aus dem Sand der Weser. Sie sind wohl das Überbleibsel eines alten Messinstruments.

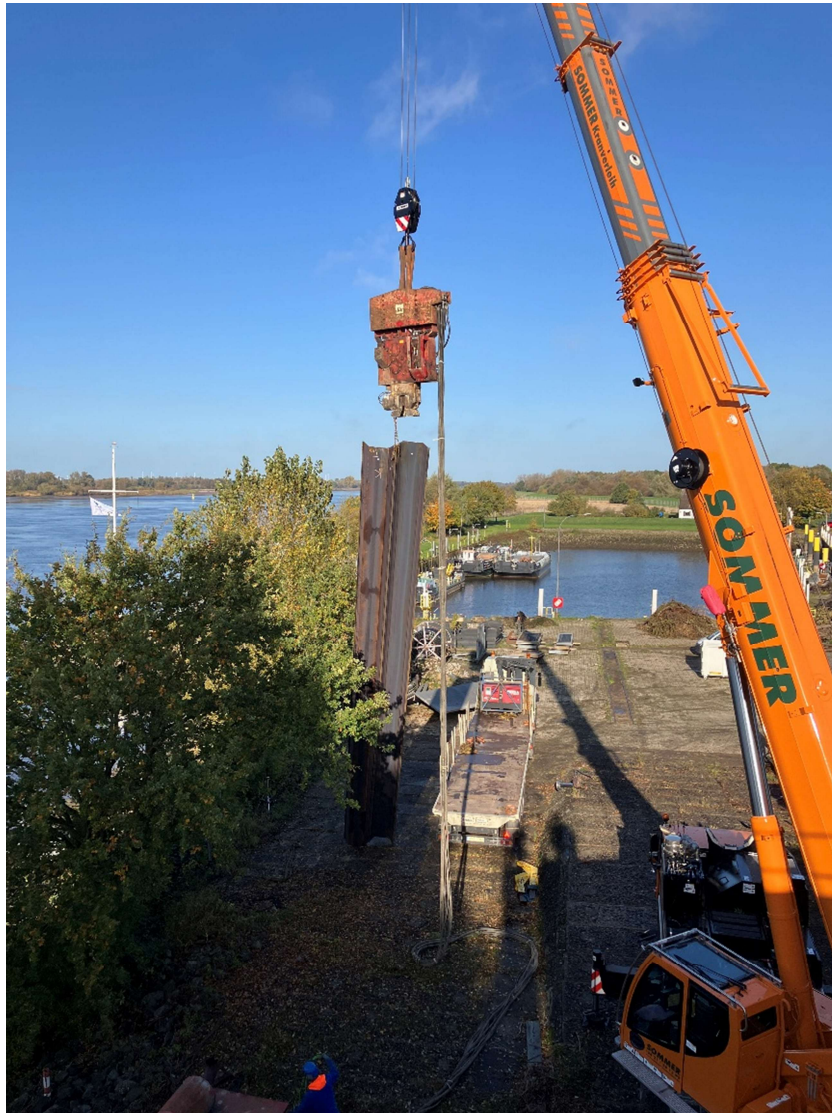
# Schall und Vibrationen

- **Einsatz von Vibrationsverfahren (kein Rammen)**
- **Durchführung von Proberammungen**
- **Begleitung der Maßnahme durch Schall- und Vibrationsmessungen (Sachverständiger)**
- **Durchführung einer vorherigen Beweissicherung**
